Guatemala, 11 de marzo de 2014

ASUNTO: Informe del acompañamiento al Programa de Monitoreo de calidad de agua efectuado en el derecho minero "Escobal" en conjunto con el Ministerio de Ambiente y Recursos Naturales y el Ministerio de Salud Pública y Asistencia Social. Realizados del 24 al 27 febrero de 2014.

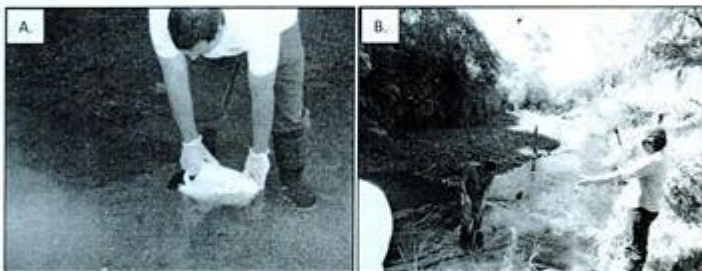
• **PUNTO DE MONITOREO SW9 (9:30 a.m.)**

El primer punto de muestreo se realizó en la unión del Río los Vados con el Río San Rafael, el cual se ubica en las coordenadas N-1597642 E-803767 a una altura de 1203 msnm. Personal del MARN (Ministerio de Ambiente y Recursos Naturales) y personal de Minera San Rafael, S.A. procedieron a tomar las respectivas muestras sobre dicho afluente de agua, así como los diferentes parámetros *in situ* de interés con el potenciómetro y multiparamétrico.

A. Toma de muestra para análisis fisicoquímicos
B. Toma de parámetros *in situ* por parte del personal de Minera San Rafael, S.A.

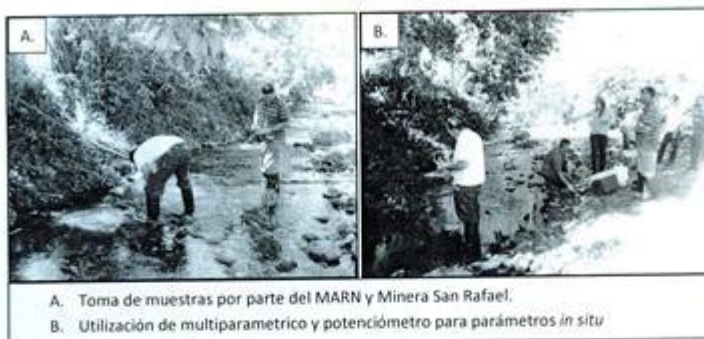
• **PUNTO DE MONITOREO SW8 (10:20 a.m.)**

El otro punto de monitoreo se ubica en las coordenadas N-1600848 E-804062 a una altura de 1295 msnm, en la unión del Río San Rafael con el Río el

Dorado. Se tomaron las respectivas muestras por las entidades participantes y los parámetros físicos *in situ* que son de interés.

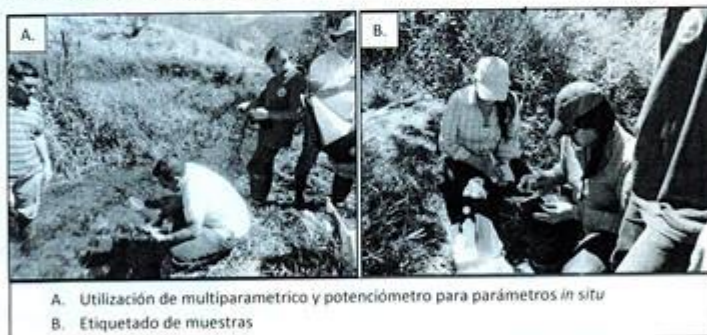
• PUNTO DE MONITOREO SW4A (10:50 a.m.) •

El tercer punto de muestreo se ubica aguas abajo del Rio el Dorado en las coordenadas N-1601093 E-804632 a una altura de 1318 msnm donde se tomaron las respectivas muestras por parte del personal de las entidades participantes siguiendo el protocolo respectivo, así mismo se tomaron los datos *in situ* con el respectivo equipo.

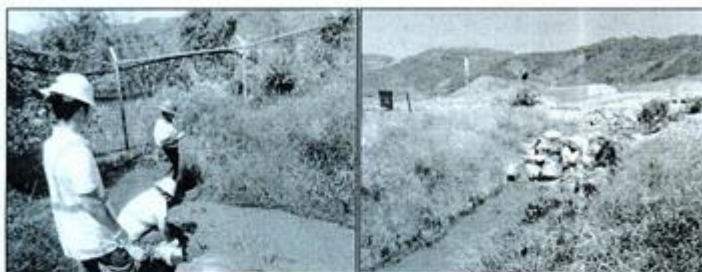
Punto de monitoreo SW2A, quebrada El Escobal

Punto de muestreo ubicado aguas abajo de la quebrada el Escobal, en las coordenadas N-1601237 E-805300 a una altura de 1334msnm. Este punto de monitoreo se ubica dentro del proyecto minero. Las dos entidades tomaron las muestras de agua respectivas y los datos *in situ* correspondientes.

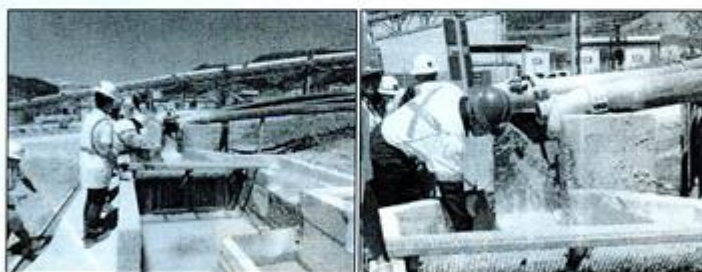
Punto de descarga de los 2 túneles

Personal del MARN y Mina San Rafael, procedieron a tomar las respectivas muestra en el punto de descarga de los 2 túneles, que se encuentra ubicado en las coordenadas N-1601052 E-805784. Esta descarga de agua se encuentra previo a iniciar el proceso de clarificación. Se anotaron los datos *in situ* que aportaban los equipos de medición.

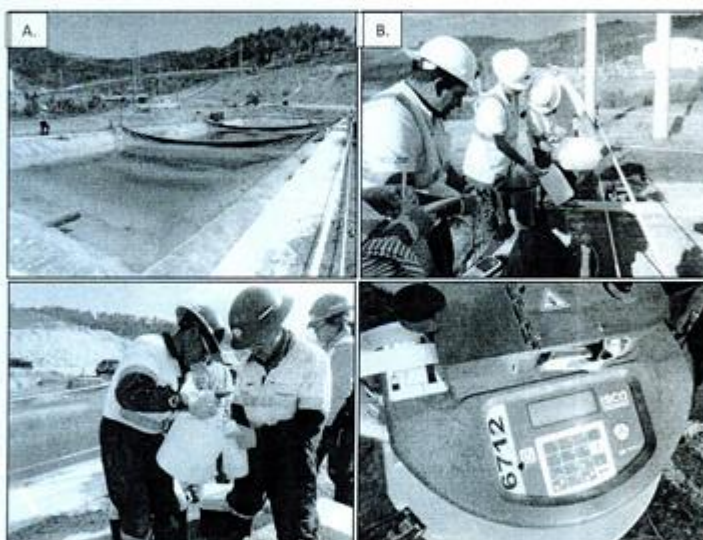
• **PUNTO DE MONITOREO EN DESCARGA DE PLANTA DE TRATAMIENTO**

En la pileta donde se descarga el agua que ha pasado por el proceso de clarificación, personal del MARN y Minera San Rafael S.A. colocaron el automuestreador por la mañana (7:09 a.m.) con el fin de obtener una muestra compuesta; el lapso para la toma de la muestra fue de 8 horas, la configuraron para obtener una muestra cada 3 horas, concluyendo la muestra compuesta a las 16:09 p.m.

Este punto se ubica en las coordenadas N-1601050 E-805514 a una altura de 1351 msnm. Los datos reportados por el automuestreador corresponden a datos tomados durante el tiempo que se llevo para tomar la muestra compuesta, con máximos y el promedio de los datos físicos del agua.

- A. Agua de descarga de planta de tratamiento
- B. Muestra compuesta (MARN)
- C. Llenado de recipientes con muestra compuesta (Minera San Rafael)
- D. Automuestreador

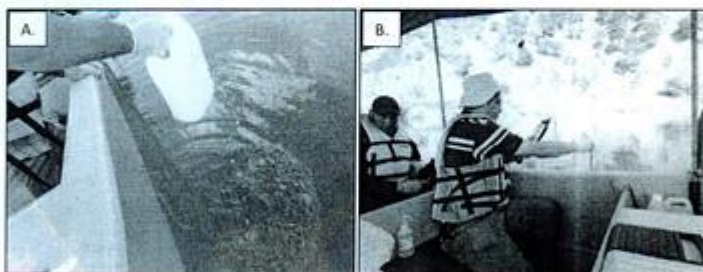
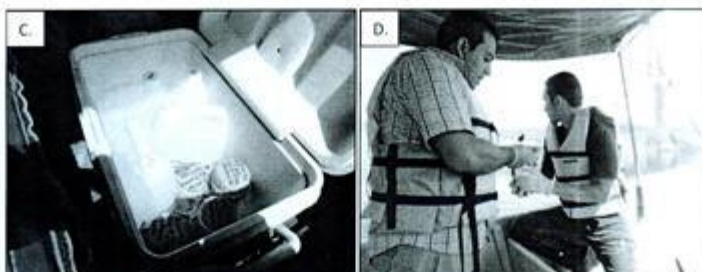
MONITOREO EN LA LAGUNA DE AYARZA

Como parte de los cuerpos de agua que se encuentran dentro del monitoreo, se incluyó la Laguna de Ayarza, donde se tomaron 4 muestras en diferentes puntos, los cuales se describen a continuación:

- A. Toma de muestra en la laguna de ayarza
 B. Toma de parámetros *in situ*.
 C. Muestras de la Laguna de Ayarza
 D. Sellado y etiquetado de muestra para análisis de aceites y grasas.

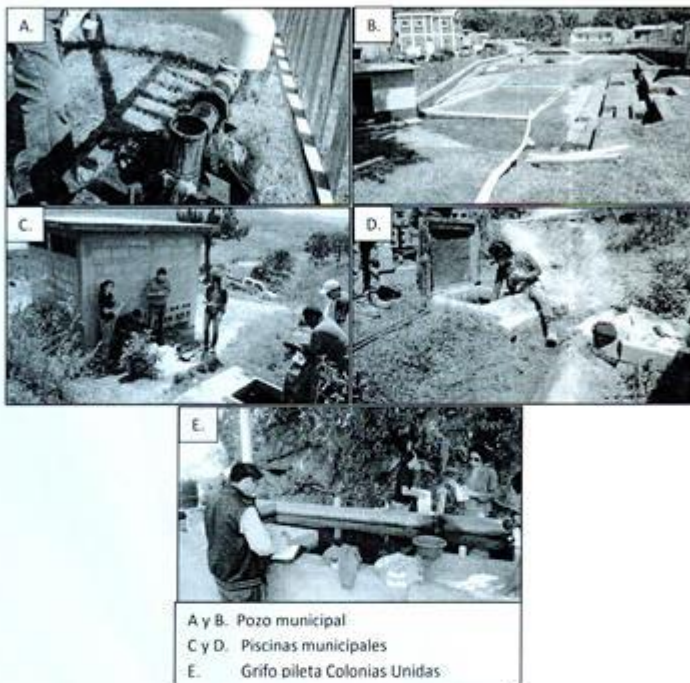
- Se procedió a recolectar una muestra en las instalaciones de las piscinas municipales para realizar el análisis fisicoquímico y bacteriológico correspondiente.

- En el pozo municipal de abastecimiento se toma la muestra correspondiente para realizar el análisis fisicoquímico y bacteriológico.
- Otro punto de muestreo se ubicó en el grifo de la pileta de Colonias Unidas, para realizar el respectivo análisis.
