ASUNTO: Informe del acompañamiento al monitoreo de aguas residuales efectuado en el Derecho Minero ESCOBAL, la cual se llevó a cabo los días 08, 09, 10 y 11 de octubre de 2013, en conjunto con el Ministerio de Ambiente y Recursos Naturales y Ministerio de Salud Pública y Asistencia Social.

OBJETIVO DE LA INSPECCIÓN: Acompañamiento al Ministerio de Ambiente y Recursos Naturales al monitoreo de aguas residuales en conjunto al Ministerio de Salud Pública y Asistencia Social.

DERECHO MINERO:	ESCOBAL.
EXPEDIENTE:	LEXT-015-11
TITULAR:	Minera San Rafael, S.A.
ÁREA:	19.99500 Km ² *
MINERALES Y/O ROCAS AUTORIZADAS:	Oro, Plata, Níquel, Cobalto, Cromo, Cobre, Plomo, Zinc, Antimonio y Tierras raras.
SITUACIÓN:	Activa
DEPARTAMENTO/MUNICIPIO:	Santa Rosa / San Rafael Las Flores
FECHA DE INICIO:	04/04/2013
FECHA DE VENCIMIENTO:	03/04/2038
PRÓRROGAS:	Ninguna

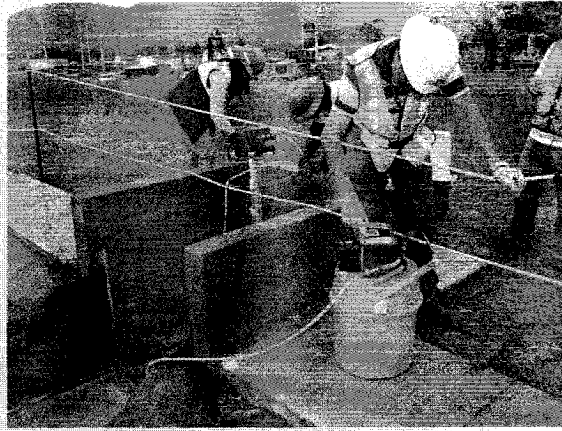
Inicio el recorrido al día siguiente instalando el automuestreador en la descarga de la planta de tratamiento dentro del proyecto, se programó el mismo para tomar muestras cada tres horas como dicta el reglamento de “DESCARGAS Y REÚSO DE AGUAS RESIDUALES Y LA DISPOSICIÓN DE LOS LODOS”, acuerdo gubernativo 236-2006.

Imagen 1. Instalación de automuestreador.

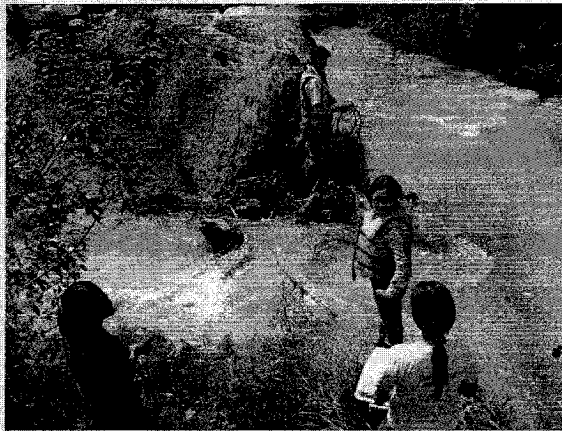
Posteriormente se realizó el recorrido a los puntos de muestreo aguas arriba y aguas debajo de la quebrada El Escobal y El Dorado para la toma de muestras respectivas, de forma simultánea, en otros puntos se tomaban muestras de agua potable por parte del ministerio de Salud en aldeas cercanas al proyecto.

Imagen 2. Punto de monitoreo en intersección de dos ríos.

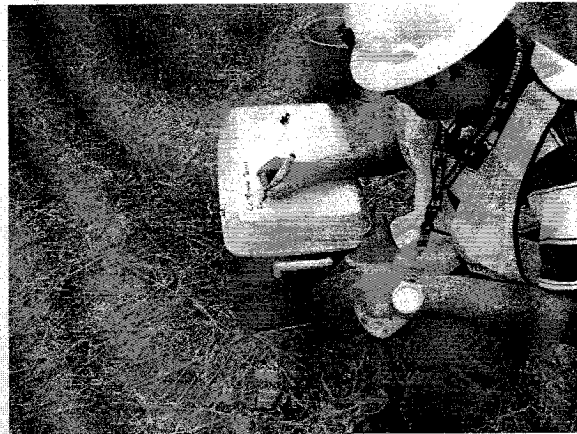
Posteriormente las muestras fueron etiquetadas y enviadas a los laboratorios respectivos debidamente refrigeradas para su posterior análisis.

Imagen 3. Muestras listas para ser trasladadas.
Imagen 4. Proceso de etiquetado de muestras.

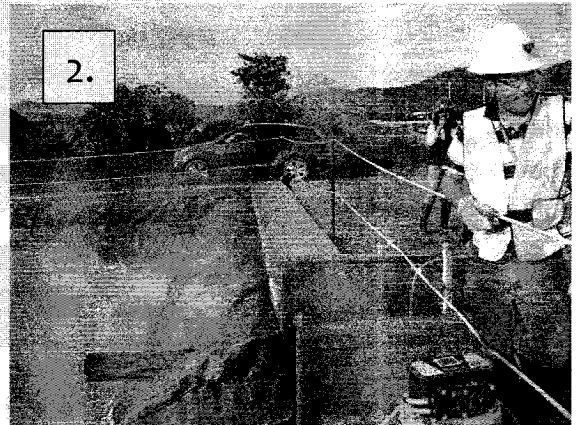
Se procedió a instalar el automuestreador en la descarga de la planta de tratamiento de aguas residuales, se programó para que tomara muestras cada tres horas y así completar lo establecido por el reglamento para la toma de la muestra compuesta.

Fotografía 1 y 2. Instalación de equipo de muestreo en descarga de planta de tratamiento.
Diagonal 17, 29-78 zona 11, (502) 2419-6464, www.mem.gob.gt
